MINISTERO DELLA CULTURA
PARCO ARCHEOLOGICO DEL COLOSSEO

Titolo dell'intervento: Intervento di somma urgenza per la messa in sicurezza delle strutture archeologiche e degli apparati decorativi del cosiddetto lupercale

RELAZIONE GENERALE E SPECIALISTICA

ROMA li 09.12.2024

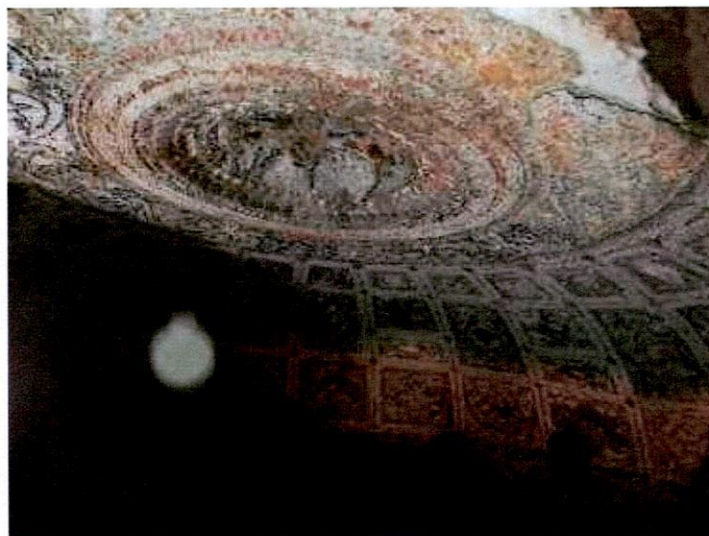
Videoispezione A (fig.9).

L'approfondimento dello scavo nella zona del carotaggio 17 ha permesso di raggiungere la quota di m 23,20 ca. s.l.m. posta poco più in alto dell'imposta della cupola. In questo modo è stato possibile inserire una videocamera all'interno della porzione in crollo e raggiungere il centro della stanza.

criticità riguardo alla conservazione del rivestimento in stucco della cupola e della sua decorazione. Le riprese effettuate da sud mostrano chiaramente il distacco dello strato di stucco dalla volta cementizia a poca distanza dal centro della cupola in cui è raffigurata un'aquila inquadrata da un cerchio. Il distacco appare più evidente se confrontiamo la sezione dello stucco in corrispondenza della frattura con quella documentata attraverso il sondaggio 11.

Fig. 9. La cupola ripresa dal crollo meridionale.

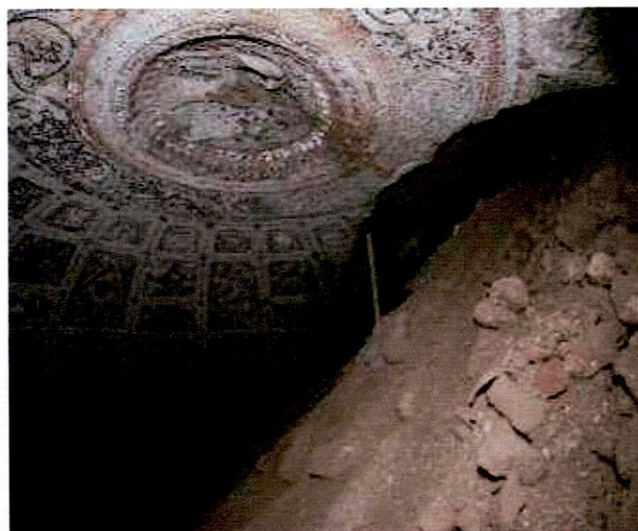
Videoispezione B (fig.10).

Il buono stato di conservazione del sondaggio n. 11 ha permesso di inserirvi la videocamera e inquadrare la zona meridionale della cupola, in direzione del crollo e del punto di accesso della videoispezione A.

Fig. 10. Parte sudorientale della cupola ripresa dal sondaggio 11, si notino la parte mancante della volta da cui penetra lo strato di detriti che ha riempito il vano e uno dei tubi di rivestimento dei sondaggi (n. 9) caduto all'interno.

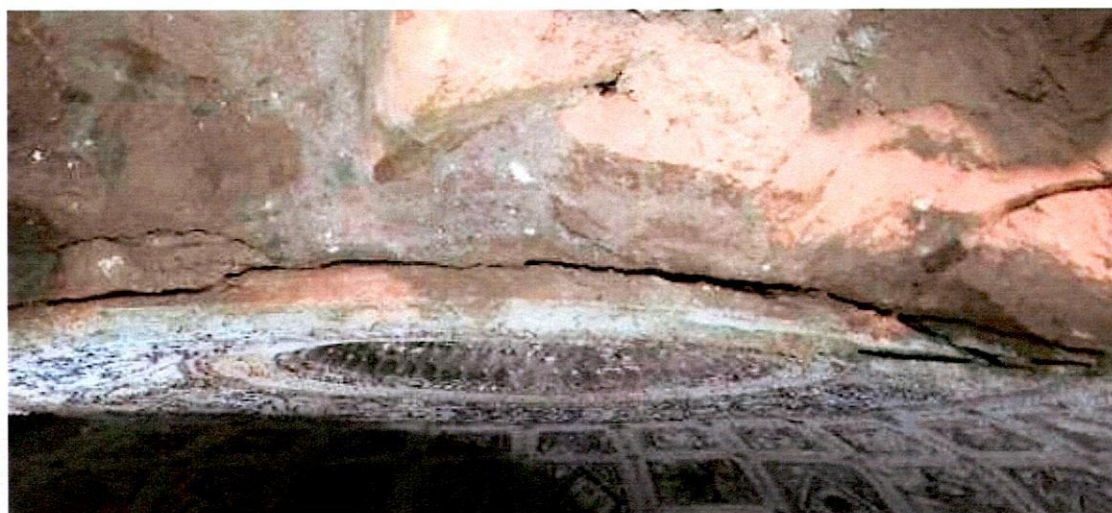
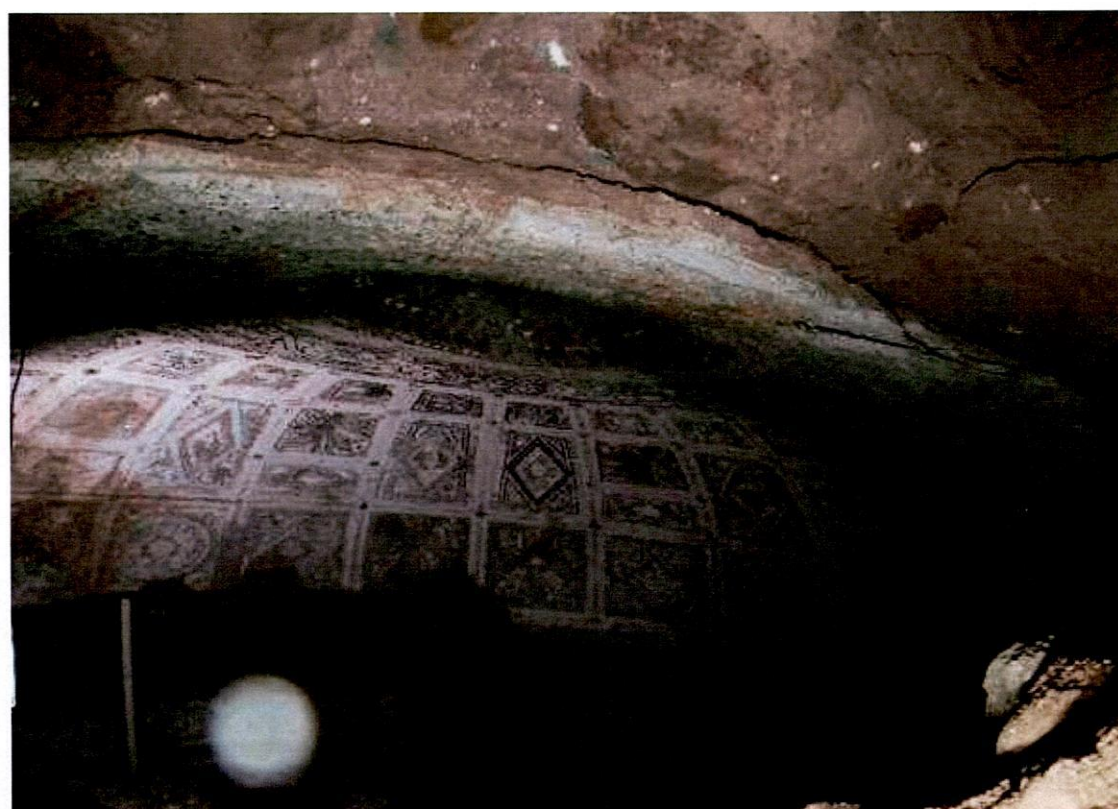
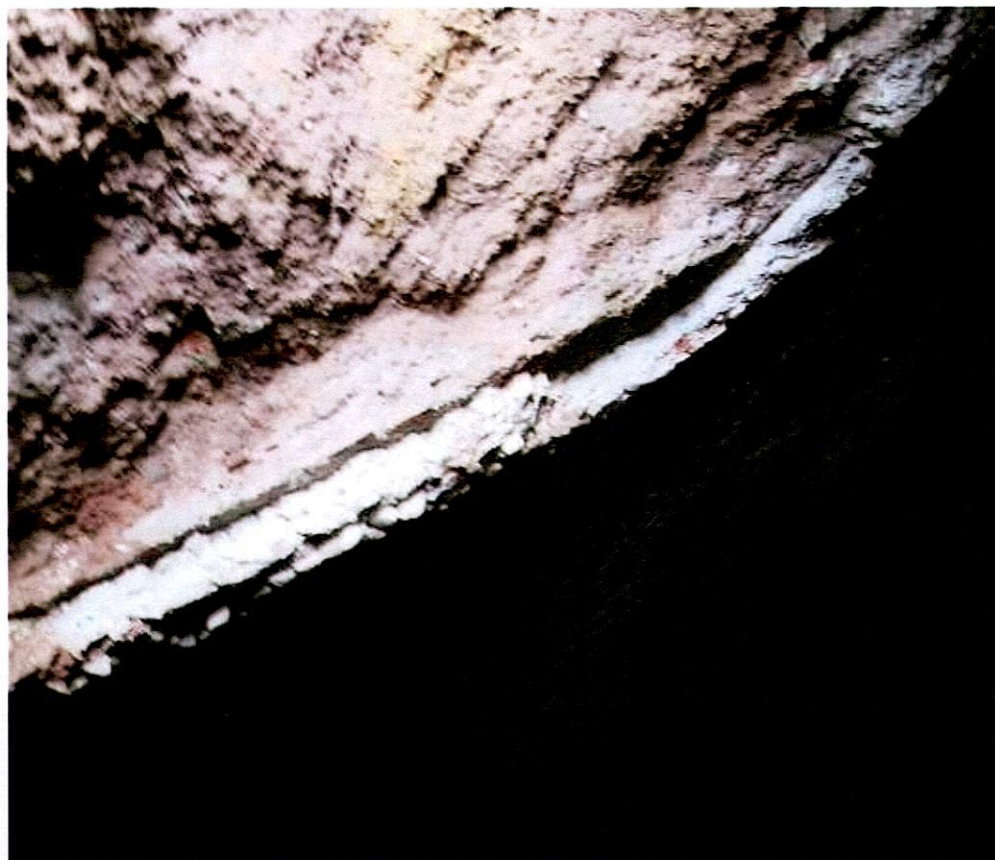
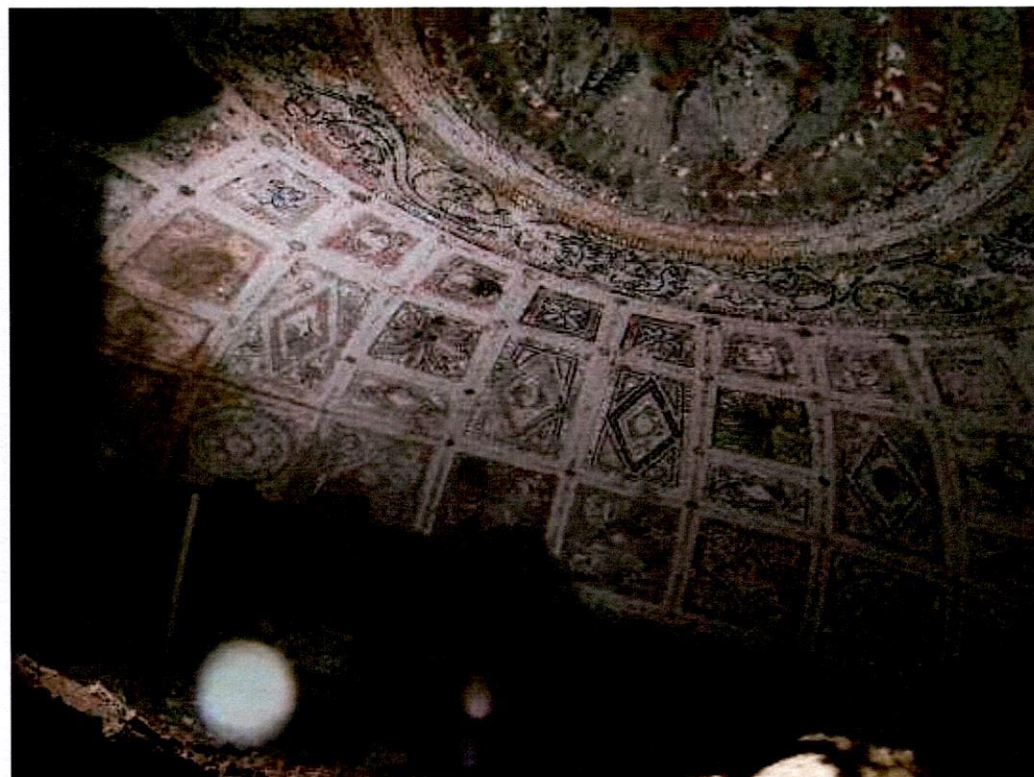
Dalle foto allegate è possibile osservare, infatti, che la volta presenta ancora il prezioso apparato decorativo originario ma che sono presenti evidenti segni di distacco, diffusi fra gli strati più interni dell'intonaco decorato e la struttura muraria.

Appaiono anche segni di de-coesione superficiale dei materiali costitutivi della volta che andrebbero immediatamente sottoposti almeno ad una valutazione a vista da parte di personale esperto per poterne valutare la gravità.

Si sottolinea inoltre che la presenza di fenomeni di degrado potrebbe subire un aggravamento con conseguente rischio di perdita del bene a causa dell'alterazione dei parametri ambientali dell'ambiente ipogeo e alle difficoltà tecniche di mettere in opera adeguate protezioni per garantire l'isolamento dagli agenti atmosferici.

Al fine di poter eseguire la messa in sicurezza degli apparati decorativi della volta è necessario andare in prosecuzione e continuità con l'intervento già realizzato; data la difficile collocazione non è praticabile allo stato attuale procedere con lo scavo e rendere accessibile l'ambiente, si propone quindi l'avvio di una seconda fase di intervento prima della quale è assolutamente prioritario adeguare i presidi di sicurezza e progettare le modalità di esecuzione dello scavo.
