Colosseo, cosiddetto Passaggio di Commodo. Un inedito dialogo tra conservazione, architettura, valorizzazione e decorazione

IL COSIDDETTO PASSAGGIO DI COMMODO. UN'INEDITA ARCHITETTURA

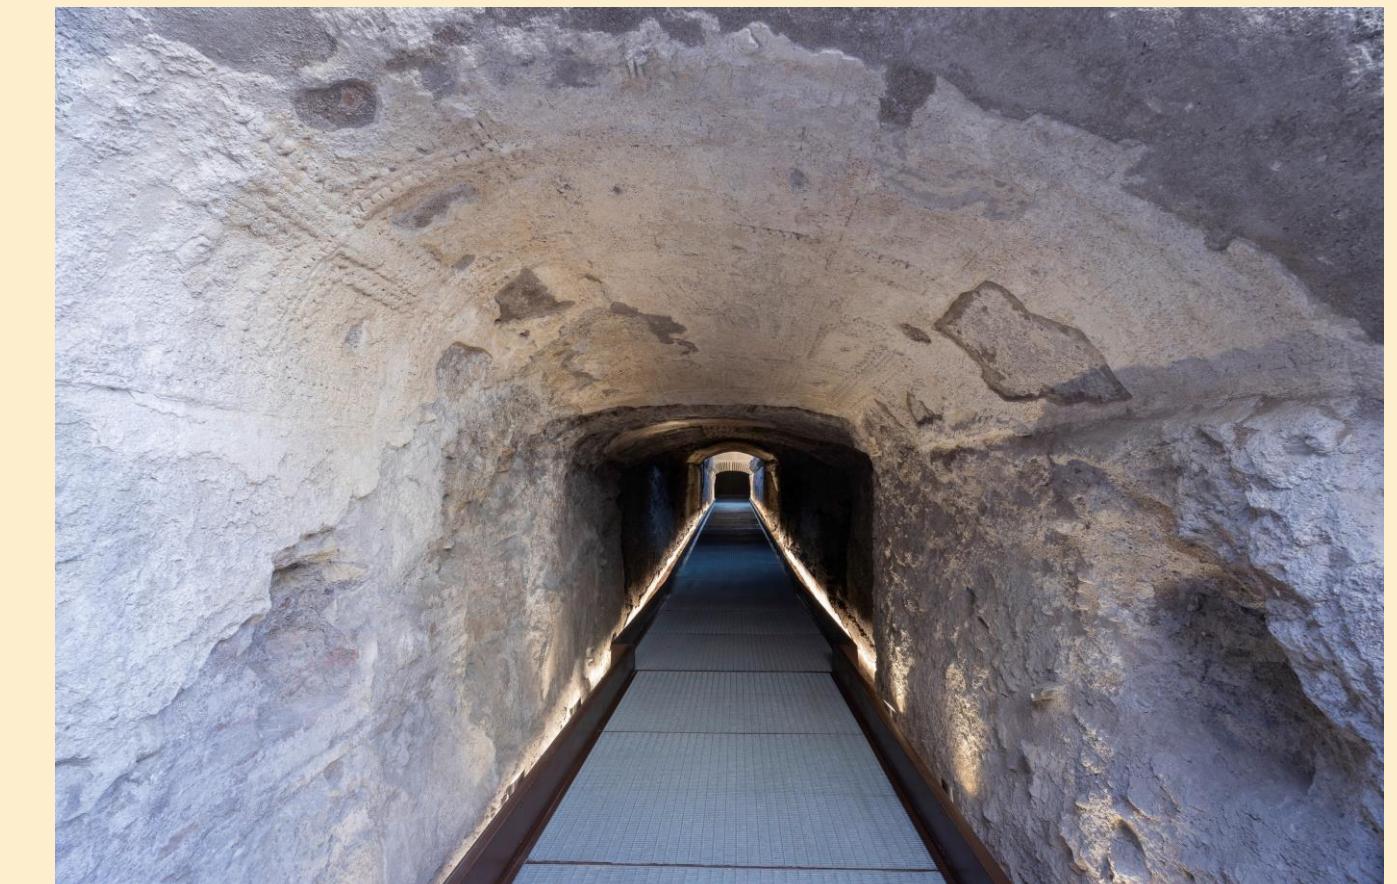
Fig. 1: Il Passaggio di Commodo con la passerella e la illuminazione artistica

La volta moderna è caratterizzata da una opera in acciaio corten, totalmente reversibile, costituita da moduli solamente appoggiati alla struttura antica allo scopo di rendere visibile la nuova struttura e ridurre al minimo l'interferenza del nuovo con le murature storiche. La volta rispetta l'ingombro originario dei lucernari collocati in posizione sfalsata, necessari per filtrare la luce naturale e garantire l'areazione. Il progetto illuminotecnico – realizzato dall'arch. Francesca Storaro – ha previsto la collocazione nei lucernai di proiettori in grado di simulare la luce naturale. I pochi gradini esistenti sono stati superati da una scala retrattile che secondo le necessità si trasforma in piattaforma elevatrice.

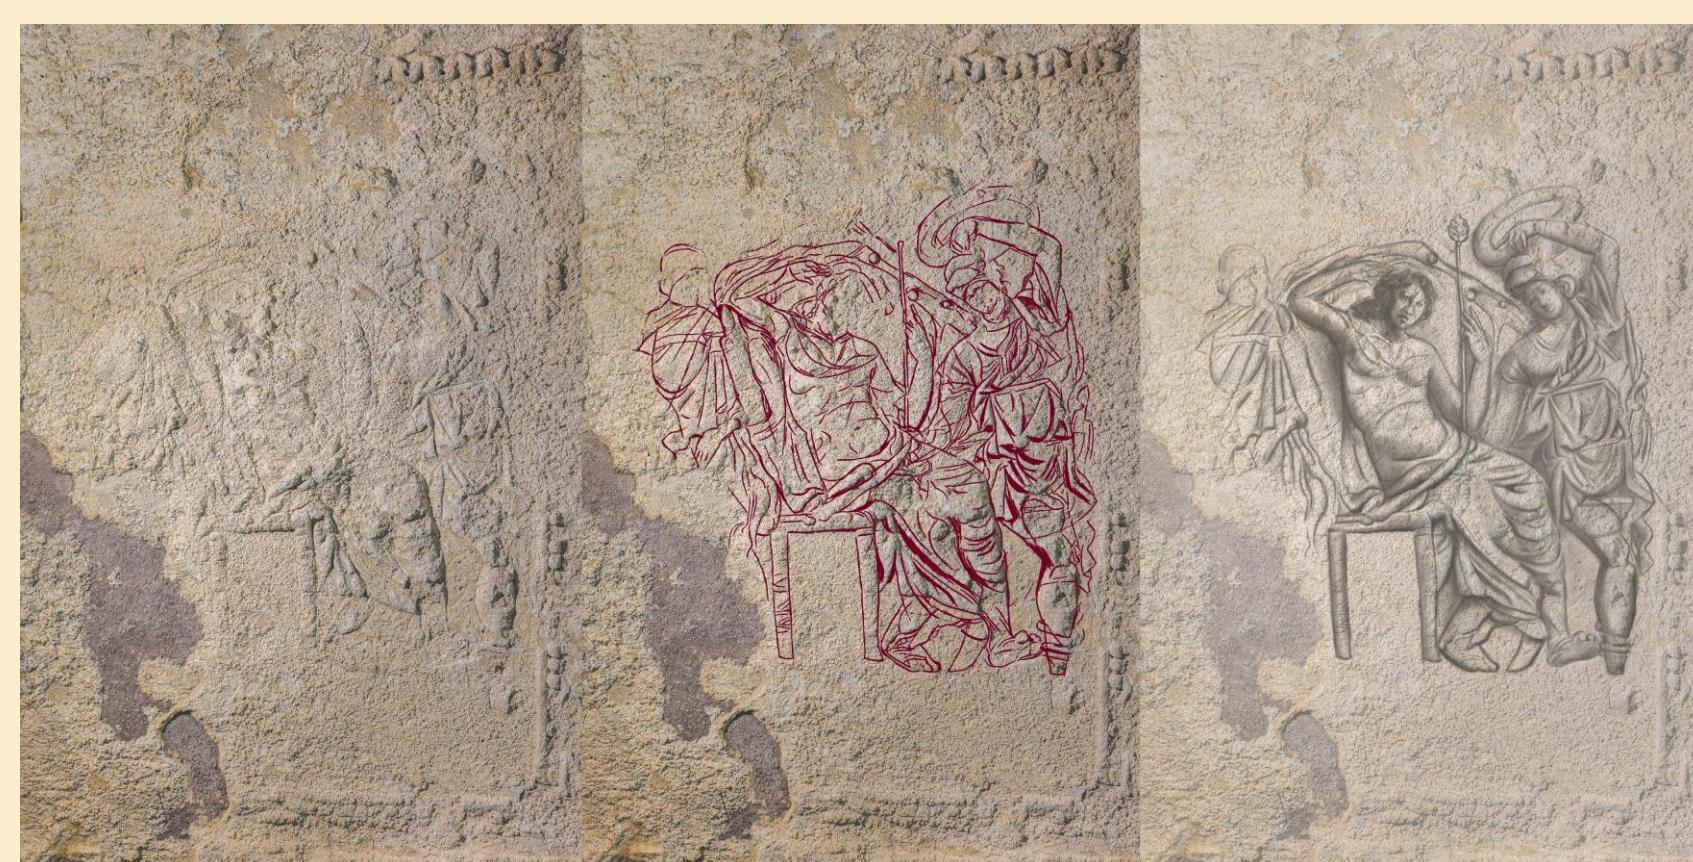
Fig.2 Arianna e Dioniso siedono insieme dopo le loro nozze divine. (Foto Gianni Fantauzzi; restituzione e disegno interpretativo Lucia Conversi con Sergio Fontana)

La piena leggibilità delle raffigurazioni è difficoltosa per il deterioramento delle superfici ma, dopo il restauro conservativo condotto tra il 2020-2021 e il 2024-2025 e un'attenta campagna di documentazione fotografica e di rilievo 3D delle evidenze, è possibile una più completa lettura degli stucchi e la proposta di nuove restituzioni grafiche delle parti conservate. Nel lavoro di interpretazione sono emersi nuovi particolari iconografici, che in alcuni casi suggeriscono differenti letture delle scene rispetto a quanto proposto in passato.

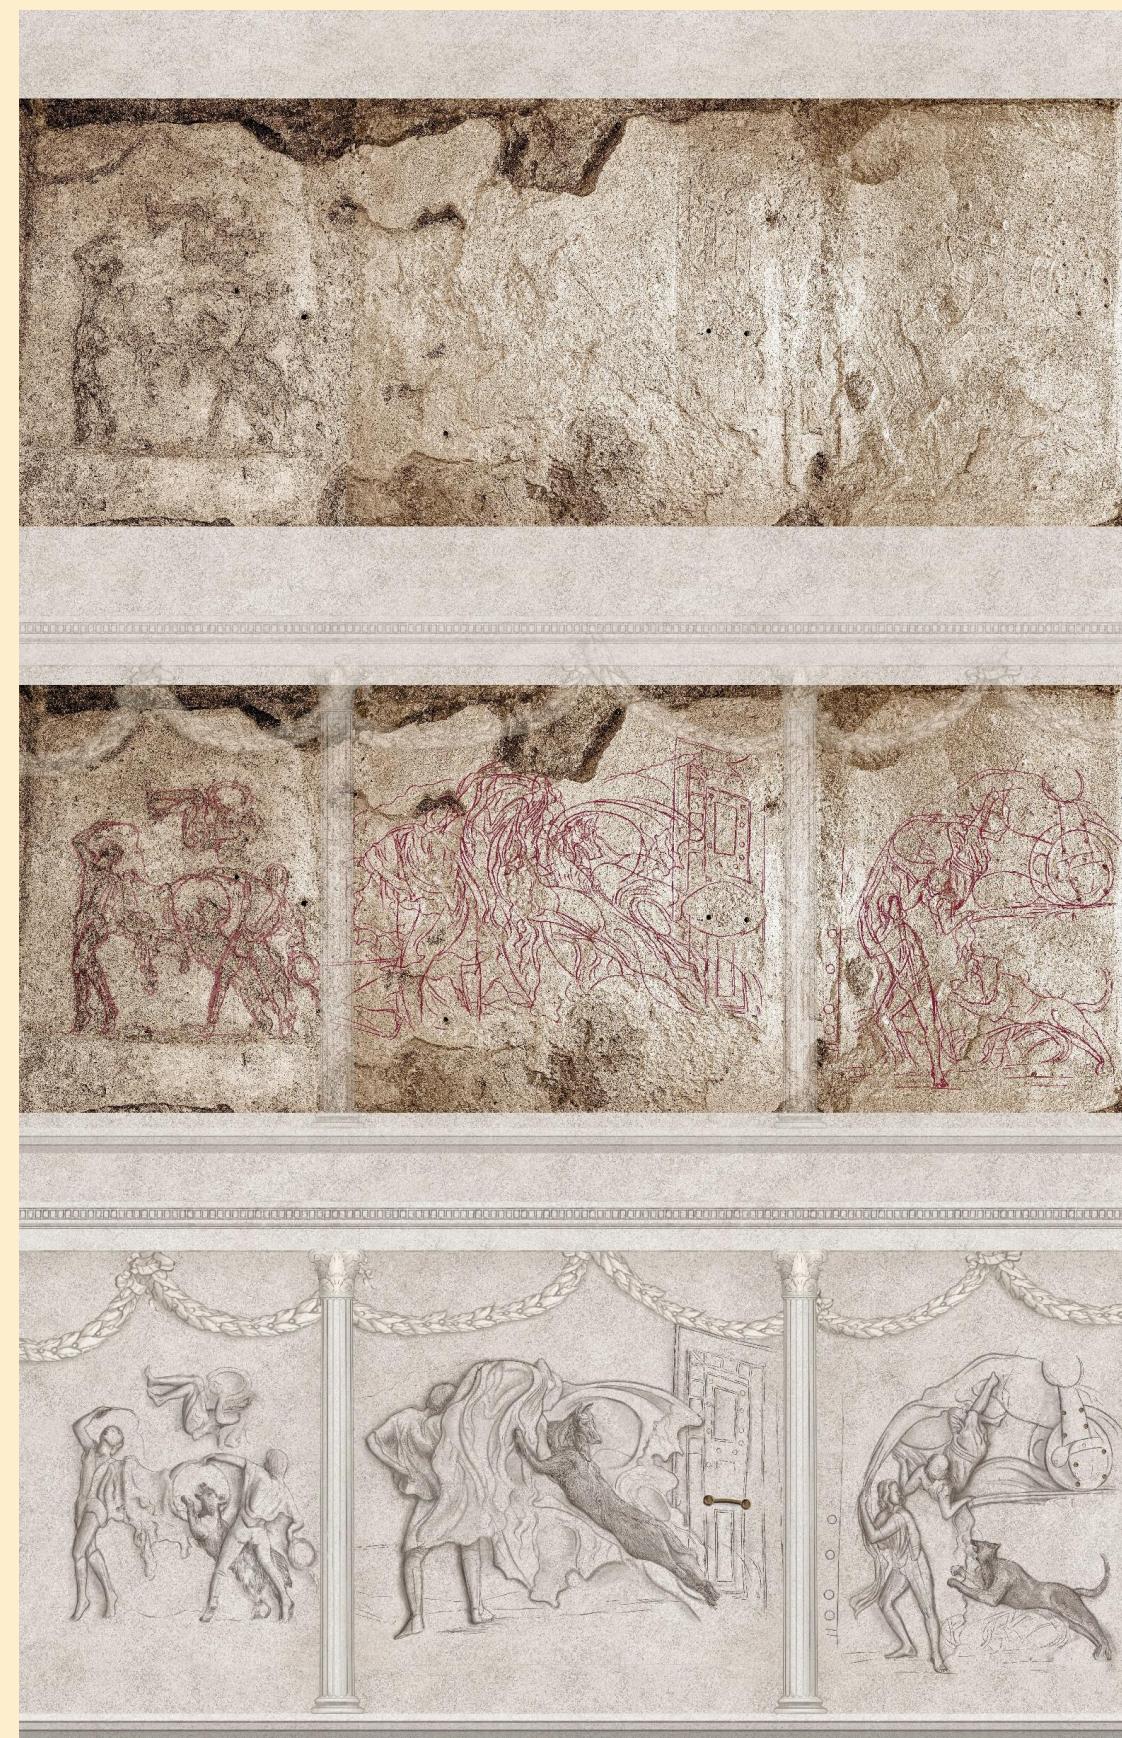
Fig.3 Scene di spettacoli all'anfiteatro.
(Foto Gianni Fantauzzi; restituzione e disegno interpretativo Lucia Conversi con Sergio Fontana)

Nella nicchia occidentale le decorazioni superstiti rimandano a iconografie poco conosciute, attività dell'anfiteatro che appaiono pressoché ignorate dal repertorio figurativo dei primi secoli dell'Impero: giochi pericolosi in cui emerge l'abilità dei domatori che si confrontano con animali feroci (un orso, un lupo, un grande felino). A partecipare alle scene intervengono in due casi acrobati che si librano in aria. Questi soggetti ritornano diffusamente nei dittici eburnei di V-VI secolo e trovano anche ampia descrizione in un testo di Cassiodoro (*Variae*, 5, 42, 6-10), ma ad oggi sono quasi del tutto privi di confronti per l'epoca di appartenenza, non più tarda del II o III secolo data la raffinatezza, la precisione delle incisioni ma anche il senso della prospettiva e l'assenza di ogni elemento stereotipato. Grazie alla documentazione fotografica e al rilievo 3D è stato possibile realizzare una restituzione digitale delle decorazioni del passaggio di Commodo, messa a disposizione dei visitatori tramite un video (<https://www.youtube.com/watch?v=6a|7jOU1JKI>) che permette di rivivere gli ambienti nel loro aspetto originario. Sul posto una mappa tattile, per non vedenti ma adatta a tutti, aiuta il visitatore nel riconoscimento dei soggetti.

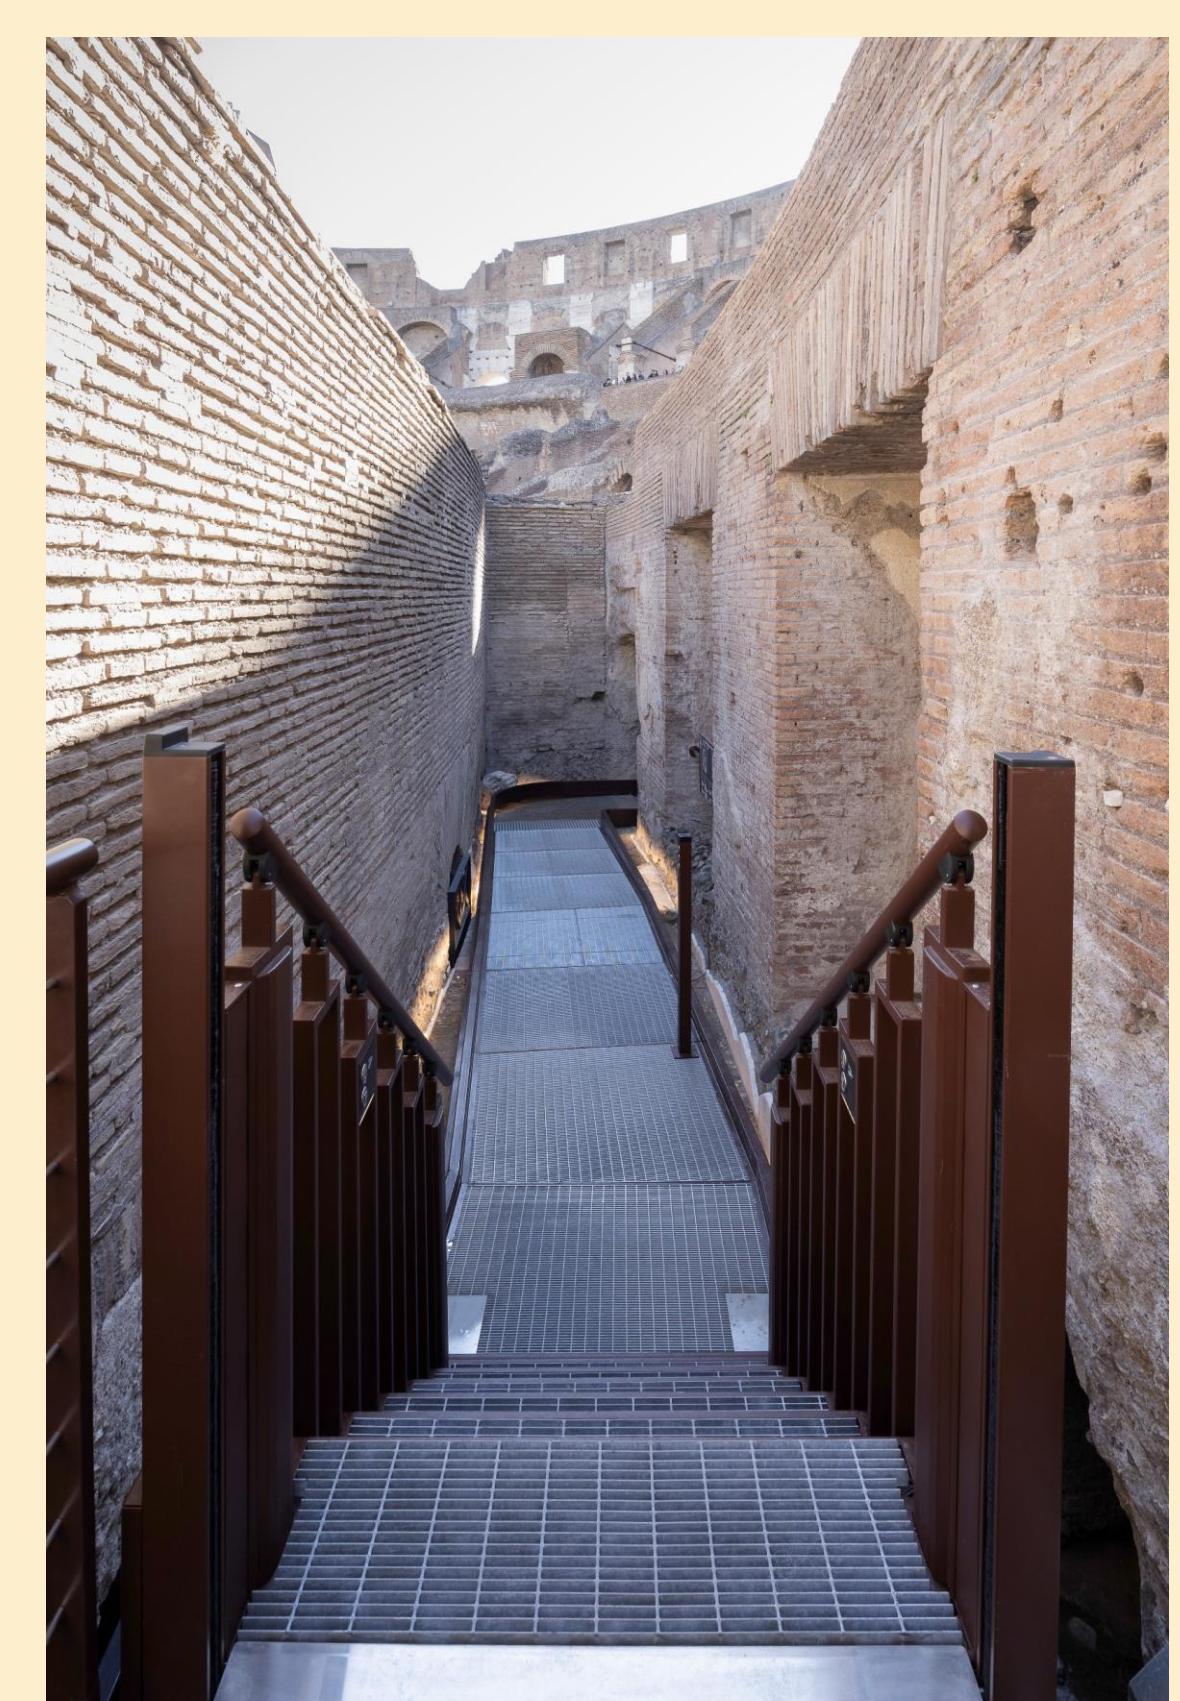
Fig.4: Il Passaggio di Commodo con la piattaforma elevatrice
